Sortie latérale de piste à l'atterrissage, en instruction

Aéronef	Avion Jodel D113 A, immatriculé F-PPHJ, train classique
Date et heure	3 avril 2013 à 20 h 10 ⁽¹⁾
Exploitant	Privé
Lieu	AD Montauban (82), piste 14
Nature du vol	Aviation générale
Personnes à bord	Instructeur et élève
Conséquences et dommages	Aéronef endommagé

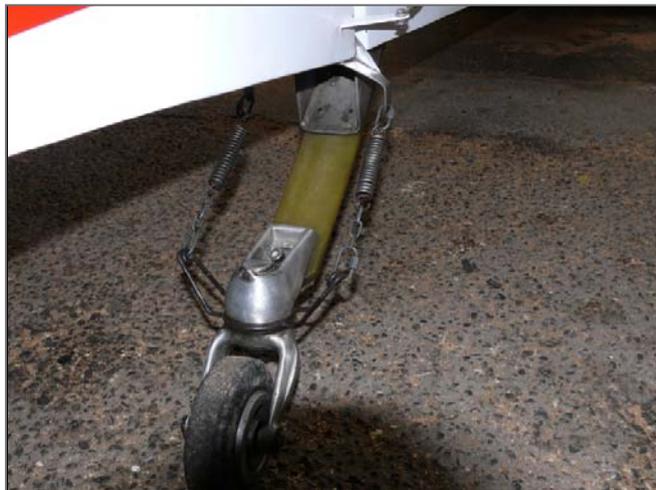
- ❑ sur l'ensemble installé sur l'avion, le montage du support de la roulette (1) sur la lame (4), dans l'axe de l'avion, était assuré par le serrage d'un écrou nylstop, maintenant solidaires le support de la roulette, une clavette intermédiaire et la lame d'amortisseur. En cas d'effort latéral important ou de serrage insuffisant de l'écrou⁽²⁾, les surfaces planes en contact étaient susceptibles de glisser l'une par rapport à l'autre ;
- ❑ après désassemblage de la pièce assurant le pivot de la roulette, une usure de certaines pièces a été constatée.

Figure 1 : montage avant l'accident

- une technique d'alignement inappropriée ne permettant pas le verrouillage de la roulette avant le décollage et/ou entraînant un effort latéral sur celle-ci ;
- un montage du train arrière autorisant la rotation du support de la roulette autour de son axe de fixation sur la lame en cas de serrage insuffisant ou d'effort latéral excessif ;
- une usure du mécanisme de verrouillage interne de la roulette.

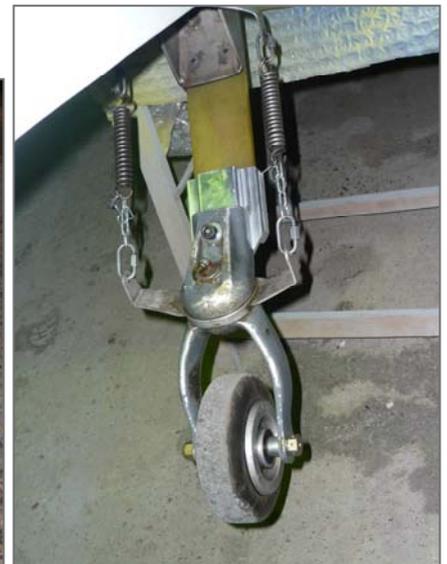
Figure 2 : montage après l'accident

Depuis l'accident, le propriétaire a ajouté une pièce métallique en double U (3) entre le support de la roulette et la lame, remplaçant la clavette. Les contacts latéraux entre ces trois pièces rendent le glissement impossible. Une nouvelle roulette a été montée.

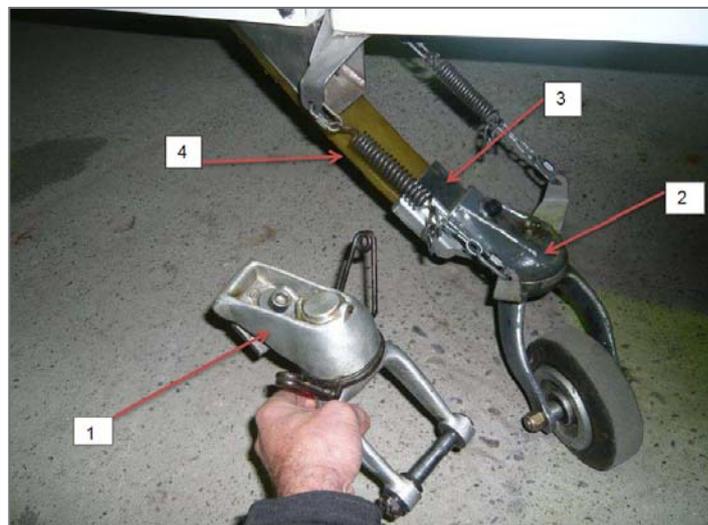
Figure 3 : mise en perspective des deux montages
