RAPPORT

Accident survenu le 14 juillet 2009 à l'avion immatriculé F-PNUN

Evénement :	rupture en vol, collision avec le sol.
--------------------	--

Aéronef : avion Piel CP 605 B « Super Diamant », (construction amateur), moteur Lycoming O-320-B2C, entretenu par le propriétaire.

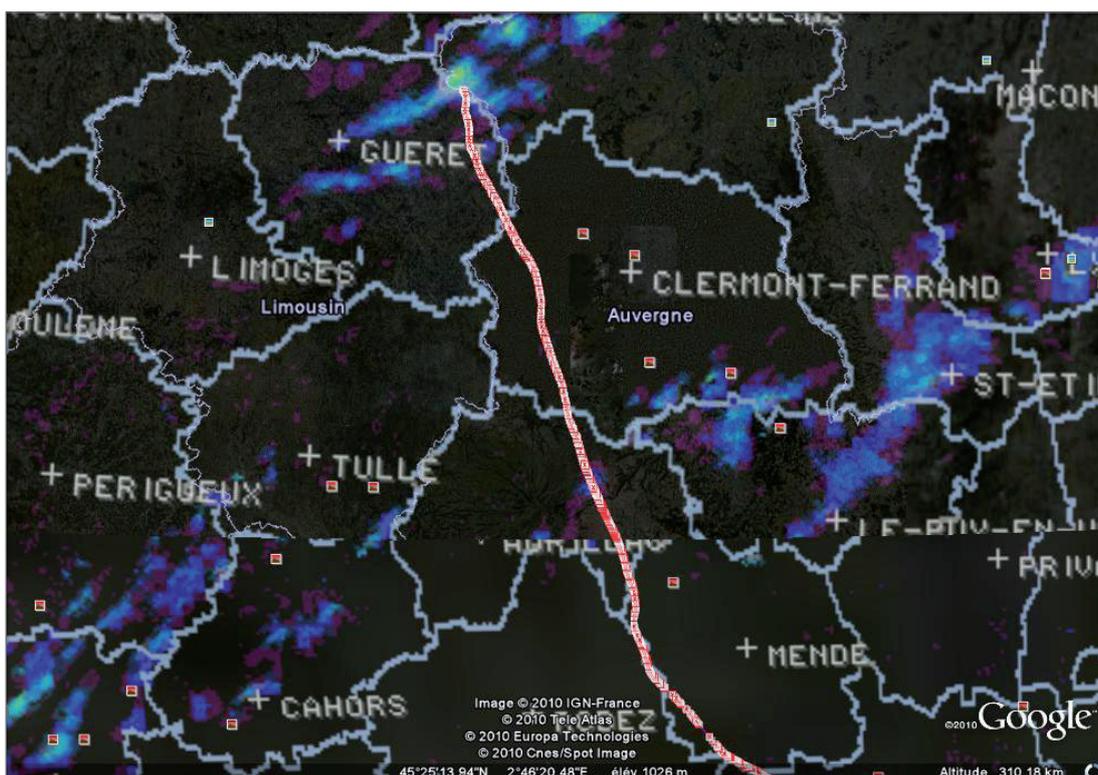
Le trait rouge représente la trajectoire de l'avion issue des données de son transpondeur.

Sur cette image radar météo, un front stratiforme est généralement représenté par les couleurs bleue et verte ; des taches vert foncé, jaune, ..., rouge matérialisent les averses. Les coupes verticales de l'humidité le long de la trajectoire montrent que la couche nuageuse s'étend jusque vers le niveau de vol 115.
